# Prachtvolle alte Villa in Hamburg restauriert

## Klempner sahen schwarz für ihre Arbeit

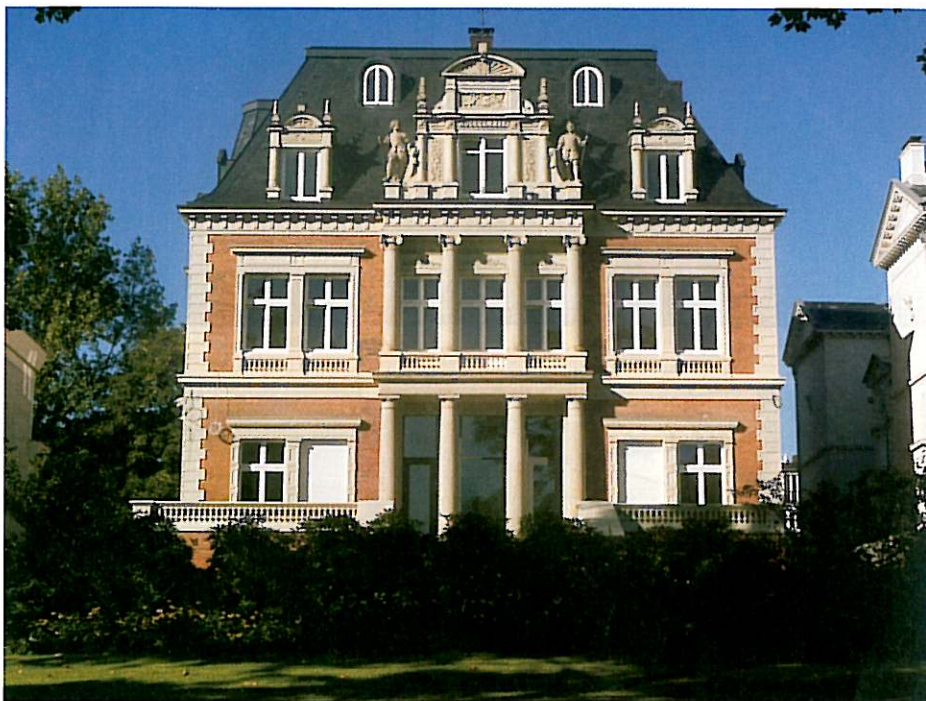
Bild 1.: In neuem Glanz erstrahlt diese Hamburger Villa nach Abschluss der Schiefer- und Kupferarbeiten.

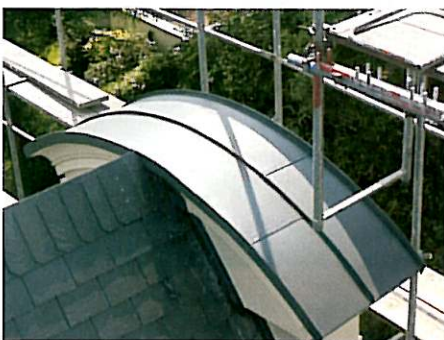
Bild 2.: Nicht mehr kupferfarben, sondern schieferschwarz...

In der Neuzeit leitet seit dem 1. Januar 2000 Klempnermeister Niels Kudenhold den Bereich Dachdeckung und Außenwandbekleidungen aus Metall. Über ihn erhielten wir Informationen in Wort und Bild über die Restaurierung einer alten Hamburger Villa. Die Kupfer-Klempnerarbeiten sind längst vollendet. Aber was ursprünglich rotbraun schimmerte und glänzte, ist heute schwarz beschichtet. Das war eine Auflage der Denkmalpflege, die ja dafür zu sorgen hat, dass das ursprüngliche Erscheinungsbild eines denkmalgeschützten Gebäudes möglichst originalgetreu erhalten bleibt. Und „restaurieren“ bedeutet auch nach dem Duden „ein Bauwerk in seinen ursprünglichen Zustand bringen“. So kam es denn dazu, dass alle liebevoll ausgeführten Dachrandverwahrungen und Dachgaubenbekleidungen nicht mehr kupferfarben sind, sondern schwarz wie der Schiefer für das Dach (Bild 1. bis 3.).

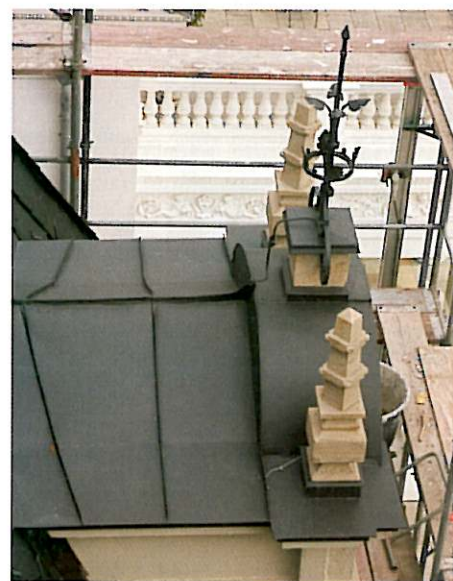
Bild 3.: ... sind die Kupferscharen der neuen Dachgauben und der alten Dacherker.

haust, wodurch man völlig unabhängig von den hamburgischen Wetterverhältnissen war. Bei den Gesimsabdeckungen und Gaubenbekleidungen setzten die Klempner vorzugsweise die Falztechnik ein. Lediglich das obere Rinnenunter-
